## PROTOKÓŁ Z BADAŃ

### „Badanie wytrzymałości głowicy tworzywowej podstawy mocowania paneli fotowoltaicznych”

#### 1. Przedmiot badań

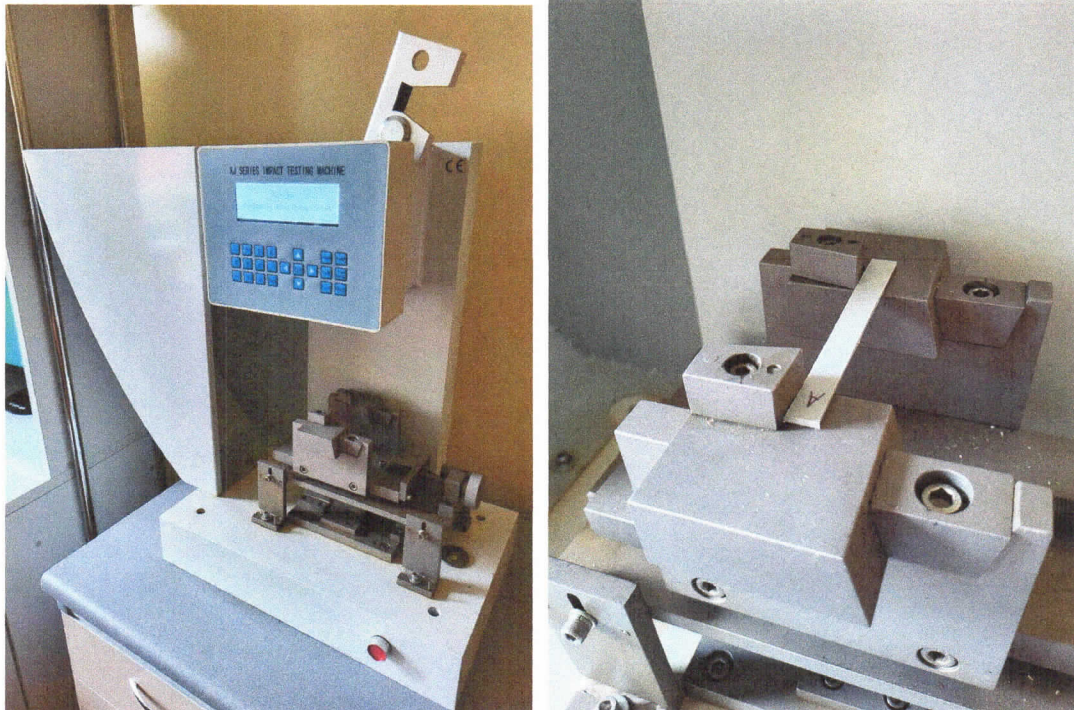
Rys. 6. Młot udarowościowy XJ 5Z (Liangong, Chiny) oraz usytuowanie w nim próbki (po prawej)

Badanie udarności metodą Charpy'ego przeprowadzono za pomocą młota udarnościowego XJ 5Z (Liangong, Chiny) (rys. 6).

W badaniach wykorzystano młot o energii uderzenia 2 J z szybkością opadania 2.9 m/s. Badaniom poddano próbki w postaci beleczek o wymiarach ok. 100 x 10 x 2 mm (rys. 6 – po prawej). W ramach badania wyznaczono wartość udarności bez karbu ( $a_u$ ).

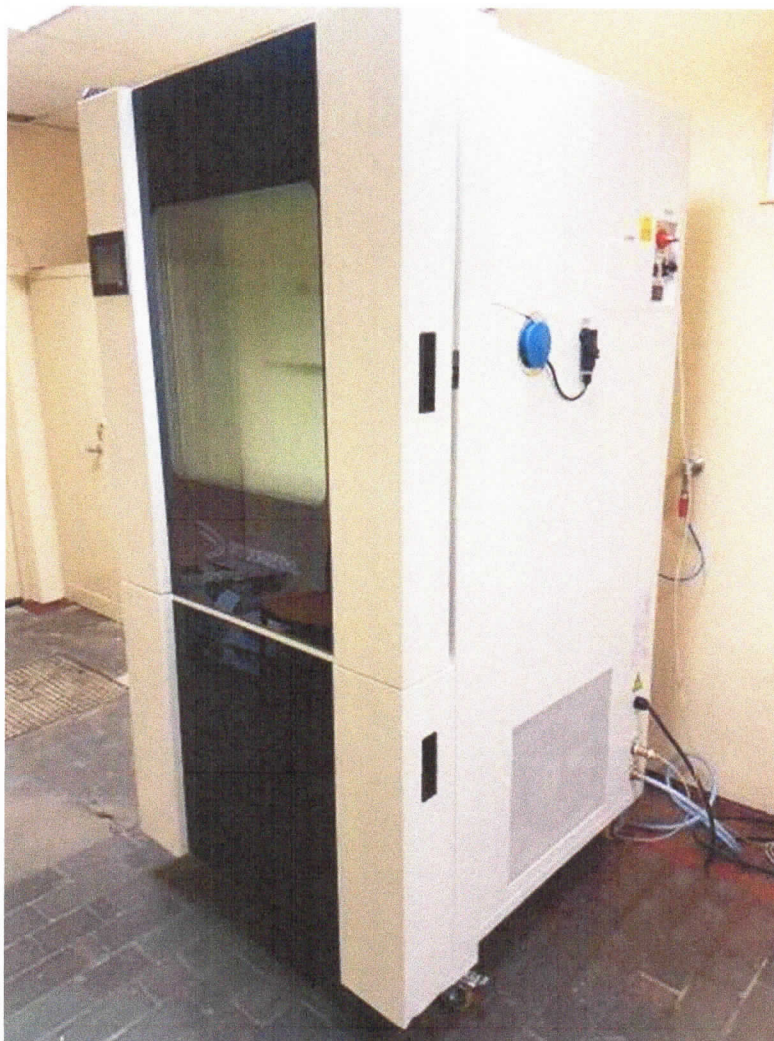
Rys. 8. Komora klimatyczna CCK 40/300NG (Dycometal, Hiszpania)

Proces przyspieszonego starzenia został przeprowadzony w komorze klimatycznej CCK 40/300NG (Dycometal, Hiszpania) (rys. 8) w temperaturze 70°C, wilgotności względnej 70% RH i promieniowaniu UV przez 1440h (2 miesiące). Zastosowany czas starzenia odpowiada okresowi ok 10 lat normalnego użytkowania.

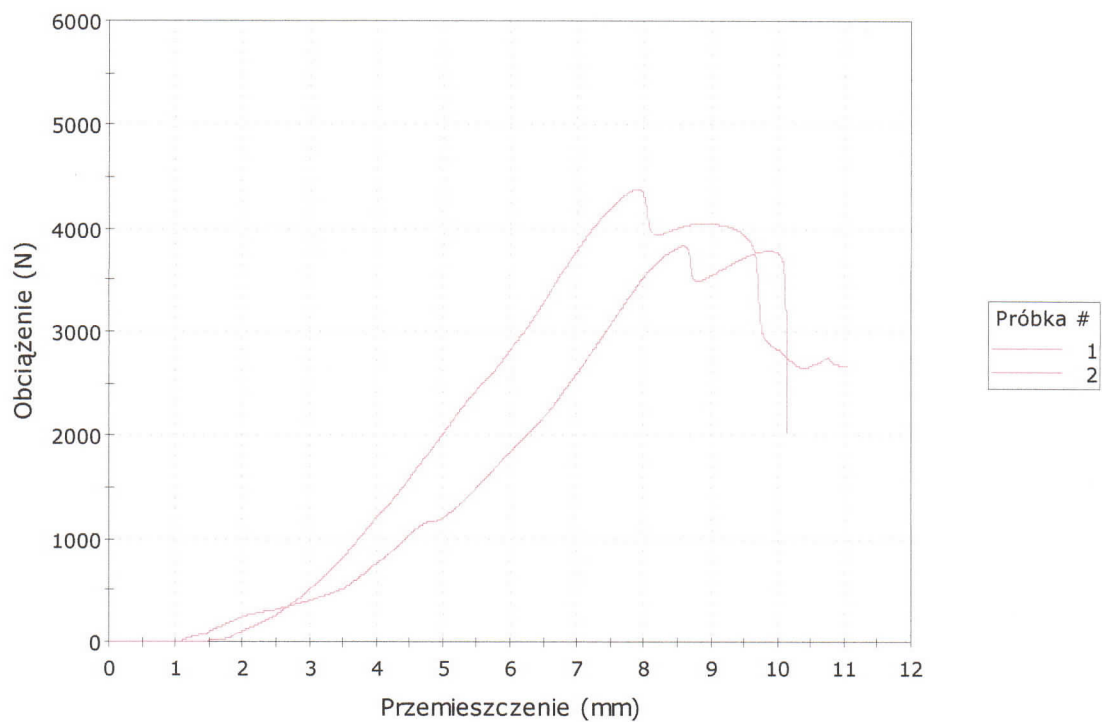
Rys. 13. Wykres rozciągania dla próby C

Etykieta próbki	Obciążenie maksymalne (N)	Wydłużenie (mm)
1	pr1	4 385,39	6,54
2	pr2	3 831,60	7,68
<b>Średnia</b>		<b>4108,5</b>	<b>7,11</b>

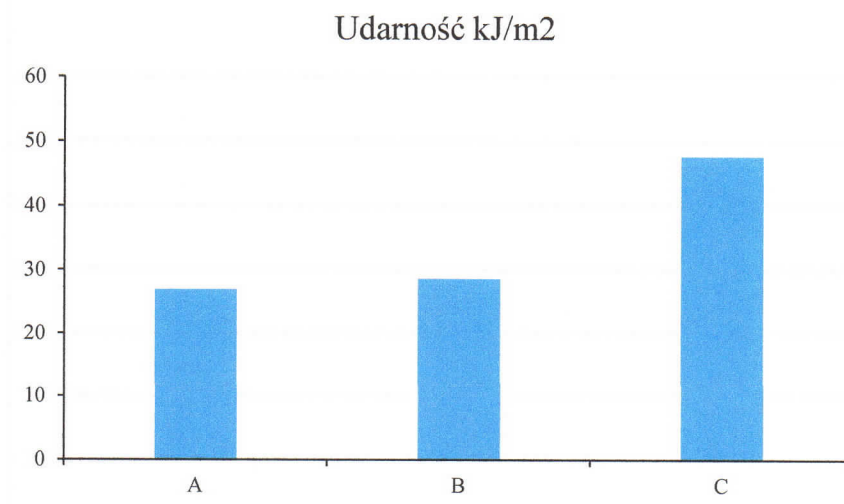
Rys. 20. Wartości średnie udarności

- Różnice pomiędzy średnią udarnością podpór średnich, typ B oraz najniższych, typ A i najwyższych, typ C, procentowo wynoszą odpowiednio 40,0 % (różnica między wartością średnią a maksymalną) oraz 6,0 % (różnica między wartością średnią a minimalną), co odpowiada wartości bezwzględnej odpowiednio: 1,73 kJ/m<sup>2</sup> i 19,04 kJ/m<sup>2</sup>. Wyniki te przedstawiono za pomocą wykresu słupkowego na rys 21.

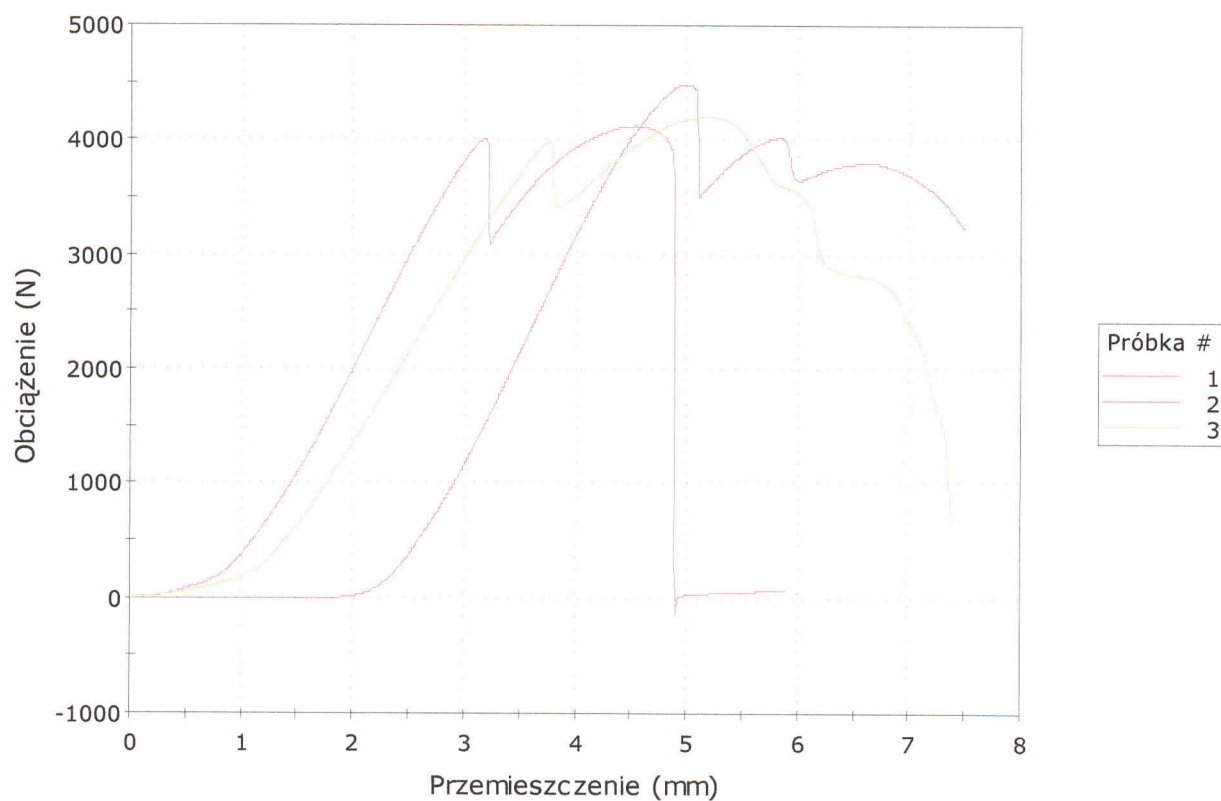
Rys. 24. Wykres rozciągania dla próby B starzonej

Etykieta próbki	Obciążenie maksymalne (N)	Wydłużenie (mm)
1	P1	4004,01	3,17
2	P2	4474,99	3,15
3	P3	3980,18	3,75
<b>Średnia</b>		<b>4153,06</b>	<b>3,16</b>

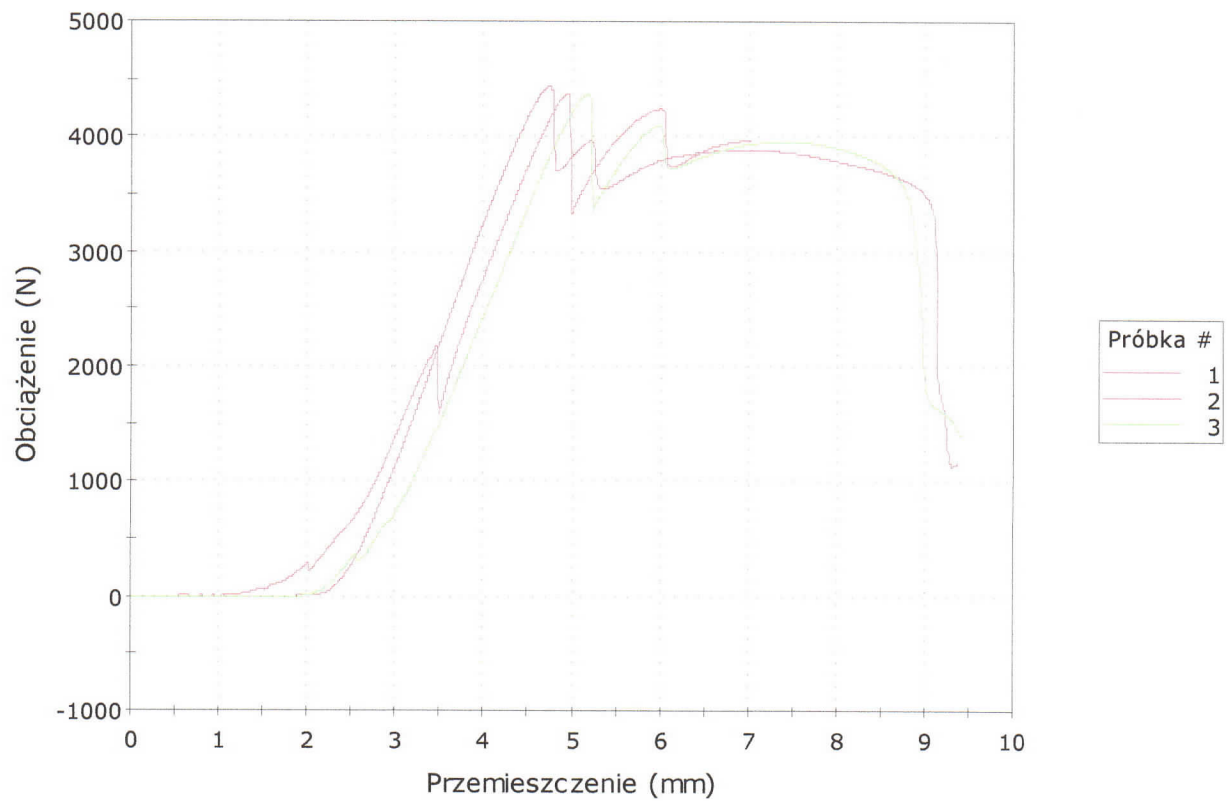
Rys. 26. Wykres rozciągania dla próby C starzonej

Etykieta próbki	Obciążenie maksymalne (N)	Wydłużenie (mm)
1	P1	4 373,72	4,95
2	P2	4 441,47	4,74
3	P3	4 364,23	5,18
<b>Średnia</b>		<b>4 393,14</b>	<b>4,96</b>

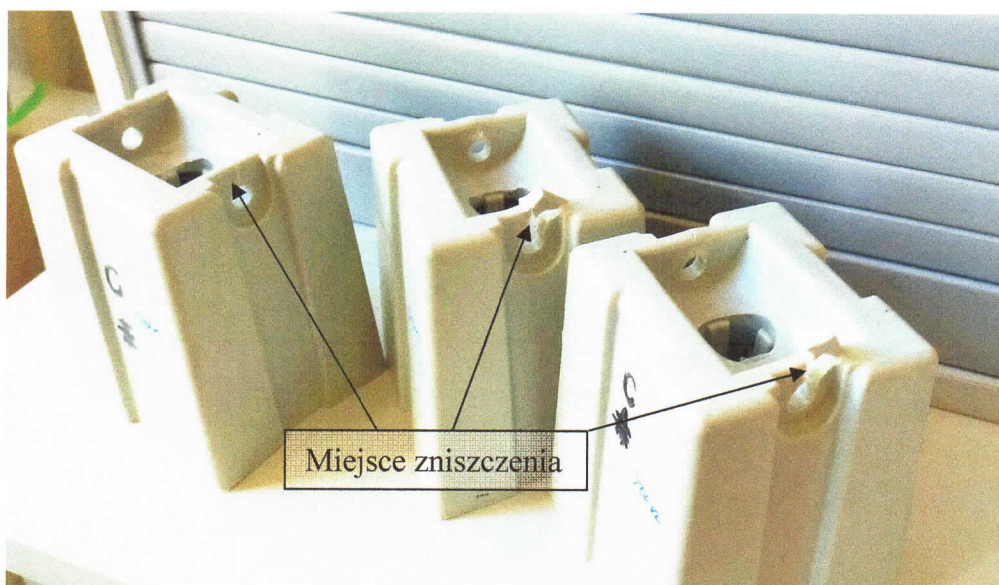
Rys. 27. Próba C po starzeniu, próbki po zniszczeniu

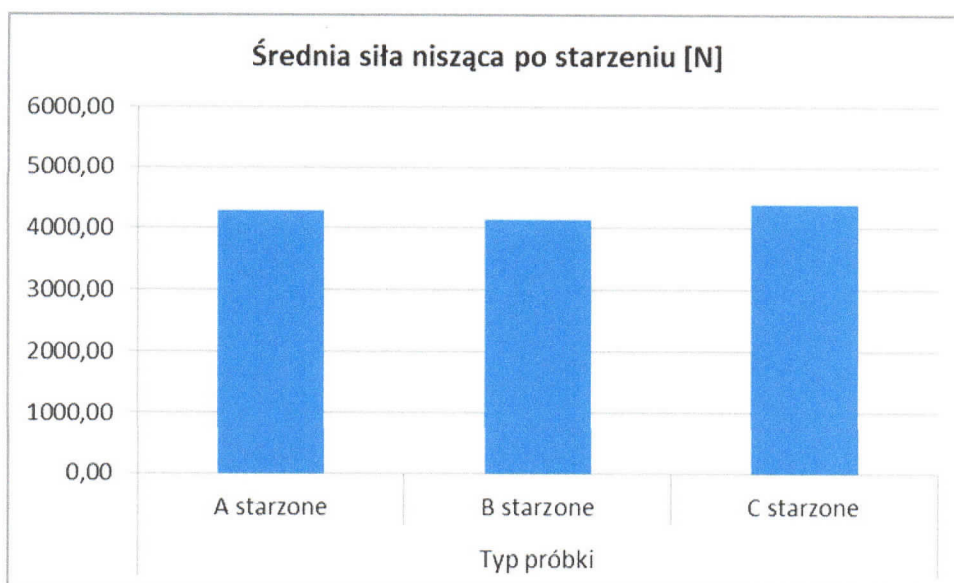
Rys. 33. Wartości średnie sił niszczących badane złącze próbek starzonych

- Największą wytrzymałością spośród badanych próbek starzonych wykazały się próbki przygotowane z najniższych podpór, typ C. Uzyskano średnią wartość siły niszczącej złącze na poziomie **4393,14 N**.
- Najmniejszą wytrzymałością spośród badanych próbek wykazały się próbki przygotowane z najwyższych podpór, typ B. Uzyskano średnią wartość siły niszczącej złącze na poziomie **4153,06 N**.
- Średnią wytrzymałością spośród badanych próbek wykazały się próbki przygotowane ze średnich podpór, typ A. Uzyskano średnią wartość siły niszczącej złącze na poziomie **4294,17 N**.
- Najwyższym pojedynczym wynikiem jaki uzyskano była wartość siły wynosząca **4 649,20 N** dla próbki wyciętej z najniższej podstawy, typ A.

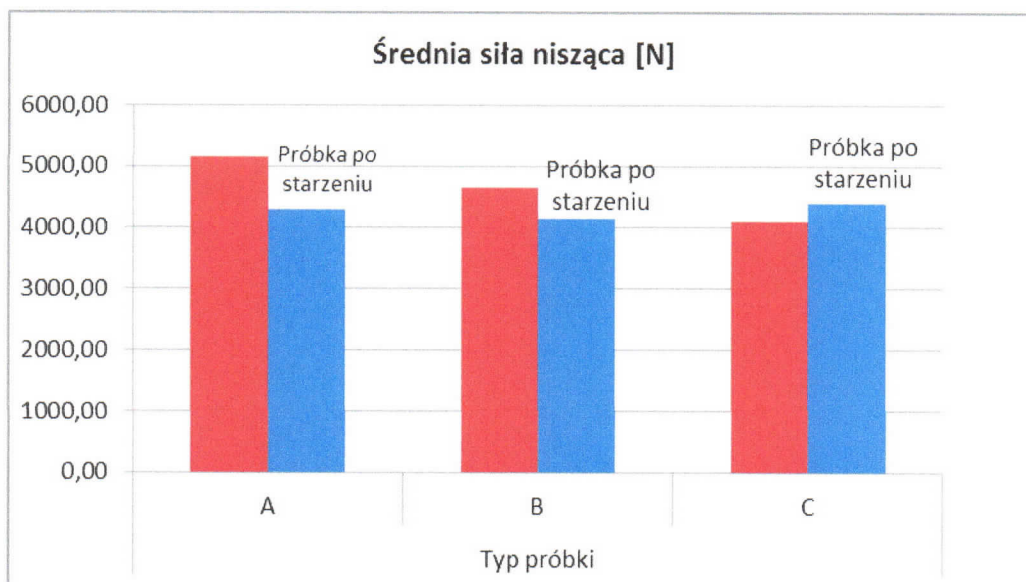
Rys. 34. Wartości średnie sił niszczących badane złącze próbek niestarzonych i starzonych

- W przypadku próbek A i B spadła wytrzymałość po starzeniu, natomiast dla próbki C wytrzymałość po procesie starzenia wzrosła. Wyniki te przedstawiono na wykresie, rys 29.

- Wytrzymałość próbek A po starzeniu spadła o około **16,5 %**, próbek B po starzeniu spadła o około **10,7 %**. Natomiast wytrzymałość próbek C po starzeniu wzrosła o około **6,93 %**.
